# Reporte del sismo ocurrido el 12-05-2019 a las 13:24:49

Laboratorio de Ingeniería Sísmica  
Instituto de Investigaciones en Ingeniería  
Universidad de Costa Rica  
Informe completo en [www.lis.ucr.ac.cr](http://www.lis.ucr.ac.cr)

Preparado el 12-05-2019 a las 13:47 PM

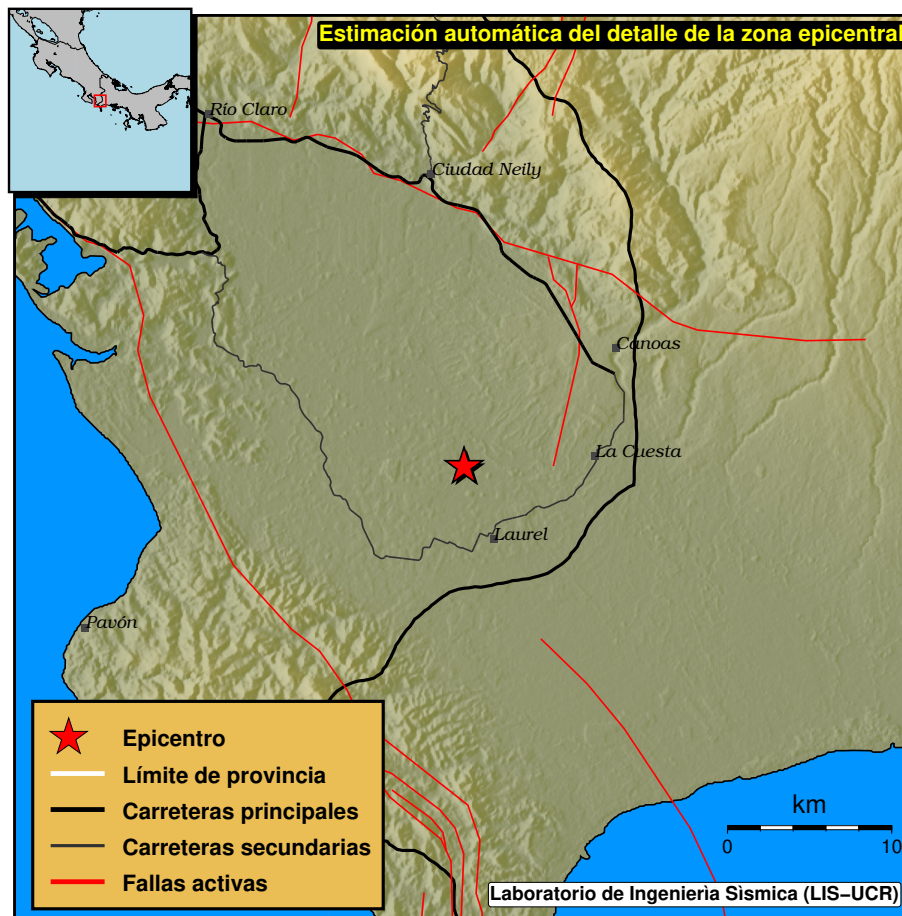
Figura 2. Detalle de la zona epicentral

La figura 2 es un acercamiento de la zona epicentral. En ella se muestran las principales fallas activas de la zona (trazas de color rojo) así como los rasgos topográficos, principales carreteras y límites de provincias. Los nombres de las zonas pobladas más representativas también aparecen sobre el mapa.
